# Wagenrevision Nr. 18 - Inbetriebnahme 2021

## AB 4421 - Ein Glacier-Express-Wagen

Revision des DFB AB 4421 - ex MGB AB 2121, ex BVZ B<sup>4</sup> 17

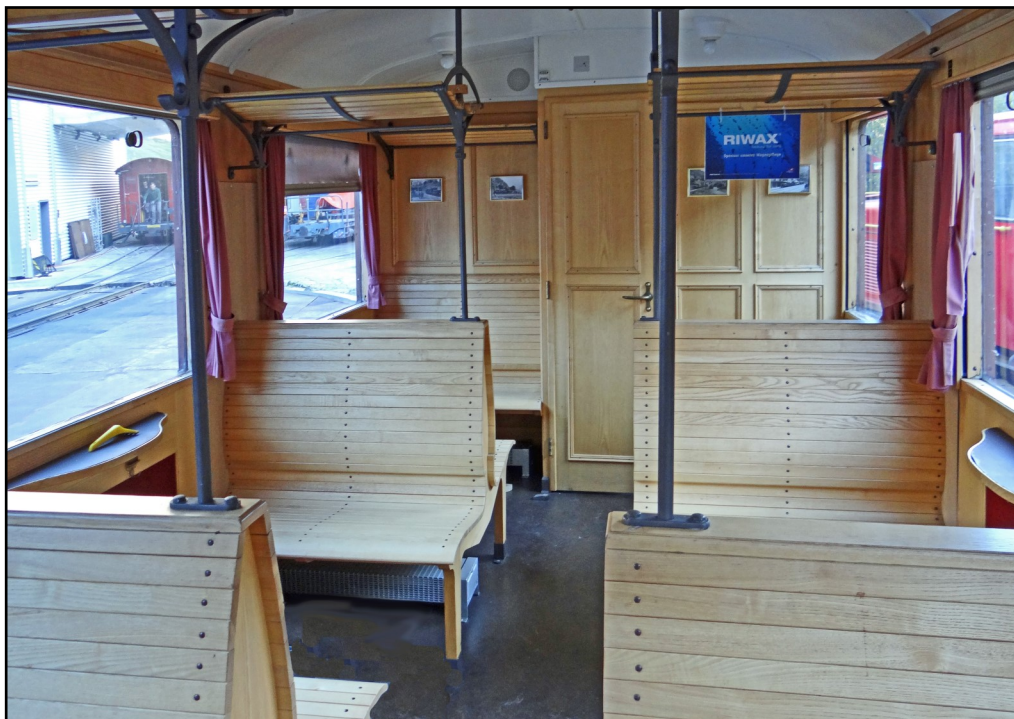
2. Klasse (C-Abteil) mit 22 Sitzen, Raucher. Die Wände sind Esche furniert.

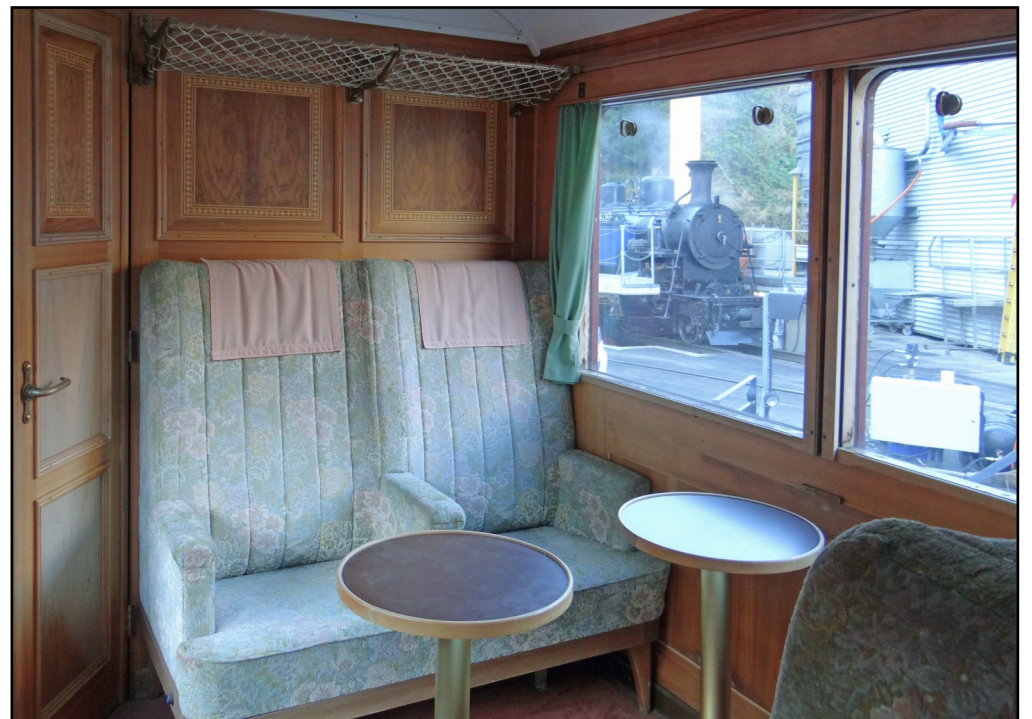
Das 1.-Klasse-Abteil „Premium“ mit sechs komfortablen Fauteuils. Die Wände sind Nussbaum furniert mit Intarsien.

Alle Innenwände sind mit edelfurnierten Platten verkleidet, in den Abteilen A und B in Nussbaum, im C-Abteil in Esche. Die Stirnwand-Bereiche in den Abteilen A und B oberhalb der Bank-Rücklehnen sind mit Intarsien aufgewertet. Die Scheiben der Trennwand und der Türe sind mit einem geätzten Muster verziert. In Türenmitte prangt das VZ-Emblem (Matterhorn).

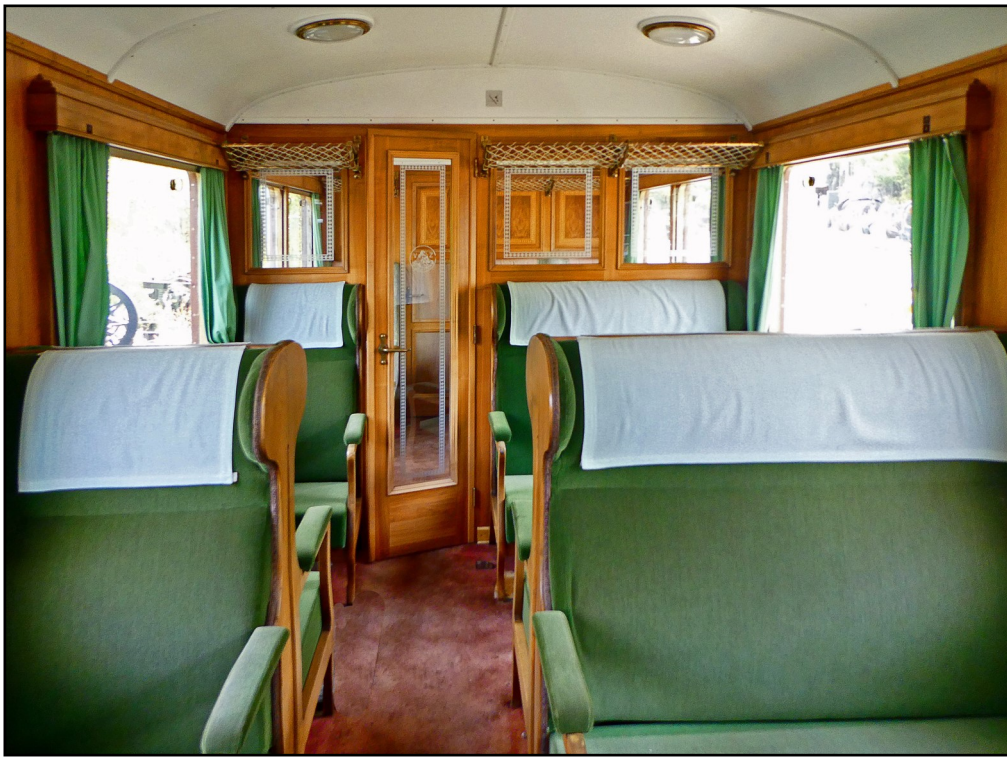
Die „normale“ 1. Klasse mit Blick gegen das Premium-Abteil

Die Abteile A und B sind durch eine Zwischenwand mit Türe abgetrennt. Auf Augenhöhe sind bruchfeste Gläser eingelassen, die die beiden Räume optisch verbinden.
